尤溪县渔溪线（X748）溪坂至管前段公路

改建工程（管前标段）

# 水土保持设施验收报告

建设单位：尤溪县管前镇人民政府

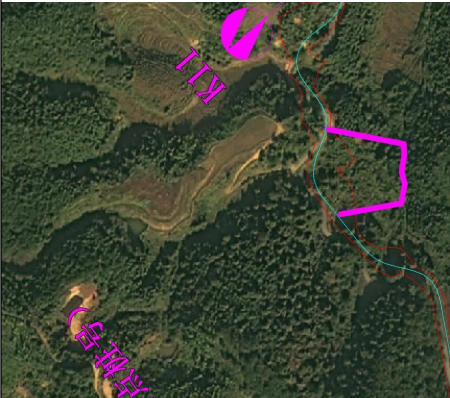
| 名称 | 位置 | | 占地面积<br>(h<br>m²) | 弃渣场<br>容 量(<br>万 m³<br>) | 弃渣量<br>(万m³) | | 最大<br>堆高<br>(m) | 汇水<br>面积<br>(k<br>m²) | 地形 | 堆放方式 | 地勘评价 | 下游情况 | 遥感影像图 |
|---|---|---|---|---|---|---|---|---|---|---|---|---|---|
| 1<br>号<br>弃<br>渣<br>场 | K10<br>+75<br>0 | 右侧 | 0.54 | 12.74 | 5.79 | 3.25 | 24 | 0.02 | 沟道 | 坡脚处设有采用现浇结构的仰斜式挡渣墙，位于墙后的弃渣均呈阶梯型堆放，每级台阶的堆渣高度为8m，坡比为1：1.5堆渣之间设有一处宽度为5m的台面。为保证场区表层排水顺畅，在弃渣场外围设置截水沟，并在场区内设置横纵向排水沟保证场区表层汇水及时排出，防止雨水下渗造成弃渣场失稳。 | 场区属山岭重丘区。表层地层主要为可塑状坡积粉质粘土，下部为晶屑熔结凝灰岩及其风化层。根据勘探资料，场区工程地质条件一般。根据调查访问及测绘资料，场地内未见有空洞、采空区等洞穴，场地及周边未发现滑坡、崩塌、泥石流等不良地质作用，场区现状稳定性较好。 | 无居民点，无重要设施 | |

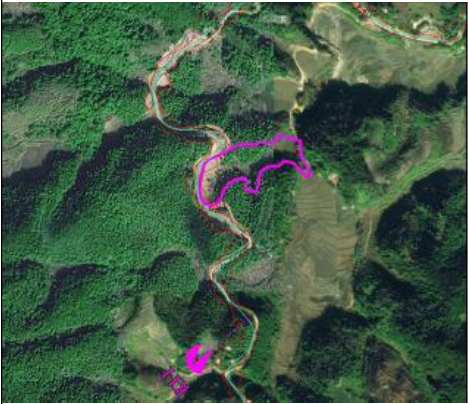
| 名称 | 位置 | | 占地面积<br>(h<br>m²) | 弃渣场<br>容量(<br>万 m³<br>) | 弃渣量<br>(万m³) | | 最大<br>堆高<br>(m) | 汇水<br>面积<br>(k<br>m²) | 地形 | 堆放方式 | 地勘评价 | 下游情况 | 遥感影像图 |
|---|---|---|---|---|---|---|---|---|---|---|---|---|---|
| 2<br>号<br>弃<br>渣<br>场 | K11<br>+30<br>0 | 右侧 | 0.95 | 9.21 | 3.47 | 3.11 | 36 | 0.03 | 沟道 | 坡脚处设有采用现浇结构的仰斜式挡渣墙，位于墙后的弃渣均呈阶梯型堆放，每级台阶的堆渣高度为8m，坡比为1：1.5。堆渣之间设有一处宽度为5m的台面。为保证场区表层排水顺畅，在弃渣场外围设置截水沟，并在场区内设置横纵向排水沟保证场区表层汇水及时排出，防止雨水下渗造成弃渣场失稳。 | 场区属山岭重丘区。表层地层主要为可塑状坡积粉质粘土，下部为晶屑熔结凝灰岩及其风化层。根据勘探资料，场区工程地质条件一般。根据调查访问及测绘资料，场地内未见有空洞、采空区等洞穴，场地及周边未发现滑坡、崩塌、泥石流等不良地质作用，场区现状稳定性较好。 | 无居民点，无重要设施 | |
